# ŞEHİR & TOPLUM

SAYI: 4 - NISAN 2016 - ISSN: 7897678343213

ESKİ FİLİSTİN TOPRAKLARINDA OSMANLI VE İSLAM MİMARİ  
MİRASININ İNCELENMESİ VE ENVANTERLİ TESPİT ÇALIŞMASI

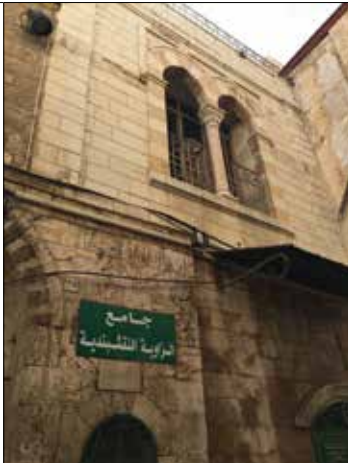
| TAŞINMAZ KÜLTÜR VE TABİAT VARLIKLARI BİLGİ FORMU | | | | | | | | | | ANIT | ENVANTER NO | FLS_010 | | | |
|--|---|---|---|---|---|---|---|---|---|---|---|---|---|---|---|
| KONUT OLARAK KULLANILMAKTA OLAN YAPIDA ŞUBAT 2016 İTİBARI İLE RESTORASYON ÇALIŞMALARI YAPILMAKTA DİR. | | | | FOTOĞRAF ÇEKİM TARİHİ | | | | | | | | | | | |

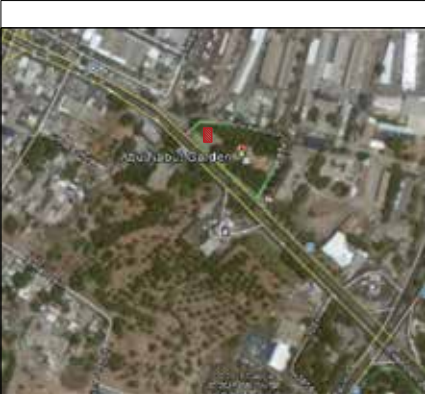
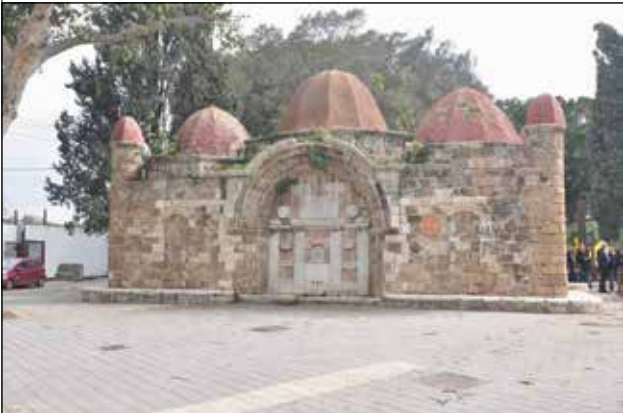
| TAŞINMAZ KÜLTÜR VE TABİAT VARLIKLARI BİLGİ FORMU | | | | | | | | | | ANIT | ENVANTER NO | FLS_014 | | |
|---|---|---|---|---|---|---|---|---|---|---|---|---|--|---|
| GÜNÜMÜZDE KULLANILMAYAN YAPI TAŞIYICI SİSTEM OLARAK İYİ DURUMDADIR, ARKA CEPHEDE STRÜKTÜREL ÇATLAK MEVCUTTUR. YAPIM TEKNİĞİ, SÜSLEME ÖZELLİKLERİ, KUBBE BİÇİMLENİŞLERİ BAKIMINDAN ÖZGÜNLÜĞÜNÜ KORUMAKTADIR. | | | | | | ŞUBAT 2015 | | | | | | | | |

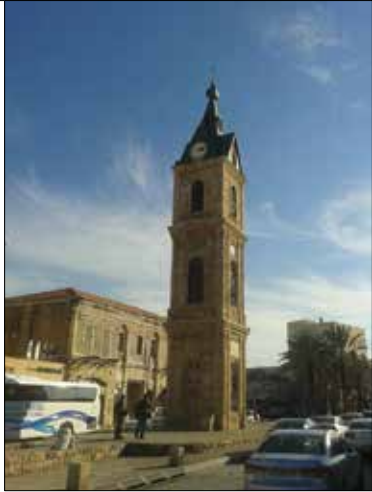
| TAŞINMAZ KÜLTÜR VE TABİAT VARLIKLARI BİLGİ FORMU | | | | | | | | | | ANIT | ENVANTER NO | FLS_015 | |
|---|---|---|---|---|---|---|---|---|---|---|---|---|---|
| 3 KATLI OLARAK YIĞMA TAŞ TEKNİĞİYLE İNŞA EDİLMİŞ OLAN YAPI SAĞLAM DURUMDADIR.BÜTÜN KATLARA 4 CEPHEDE DE KEMERLİ PENCERELER MEVCUTTUR.ÇATI KISIMINDA İKİ ADET SAAT BULUNMAKTADIR. ŞUBAT 2016 İTİBARIYLA İSRAİLİ KURUMLAR TARAFINDAN YAPILMakta RESTORASYON ÇALIŞMALARI DEVAM ETMEKTEDİR. | | | | FOTOĞRAF ÇEKİM TARİHİ | | ŞUBAT 2015 | | | | | | | |

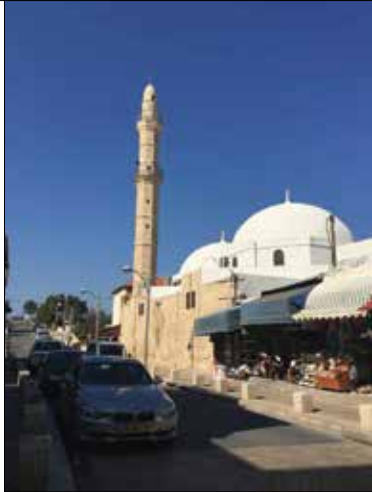
| TAŞINMAZ KÜLTÜR VE TABİAT VARLIKLARI BİLGİ FORMU | | | | | | | | | | ANIT | ENVANTER NO | FLS_016 | |
|---|---|---|---|---|---|---|---|---|---|---|---|---|---|
| 3 AVLU ETRAFINDA YERLEŞMİŞ CAMİ,KÜTÜPHANE,MEDRESE VE DÜKKANLARDAN OLUŞAN KÜLLİYE YAPISIDIR. YAFANIN EN BÜYÜK VE EN FAAL CAMİSİ OLUP YAPI İÇ AVLULU REVAKLI PLAN ŞEMASINA SAHIPTİR.VAKIF DÜKKANLARI YAHUDİLER TARAFINDAN KULLANILMAKTADIR. | | | | FOTOĞRAF ÇEKİM TARİHİ | | | | OCAK 2016 | | | | | |

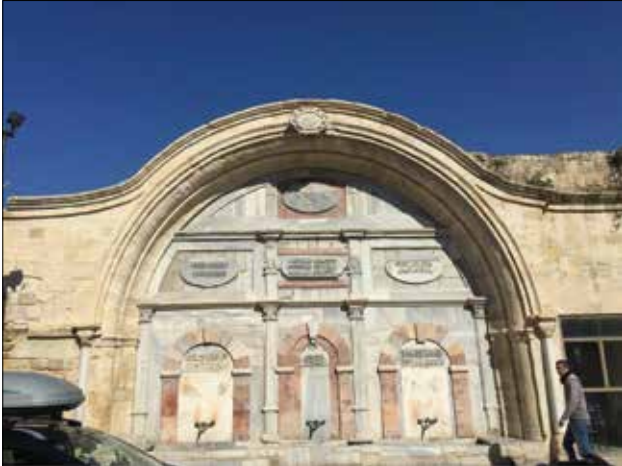
| TAŞINMAZ KÜLTÜR VE TABİAT VARLIKLARI BİLGİ FORMU | | | | | | | | | | ANIT | ENVANTER NO | FLS_017 | |
|--|---|---|---|---|---|---|---|---|---|---|---|---|---|
| MAHMUDIYE CAMİİ'NE BİTİŞİK OLARAK OSMANLI BAROK TARZINDA İNŞA EDİLMİŞ OLAN SEBİL, PLASTİRLARI VE MERMER SÜSLEMELERİYLE DİKKAT ÇEKMEKTEDİR. | | | | | | | | | | | | | |

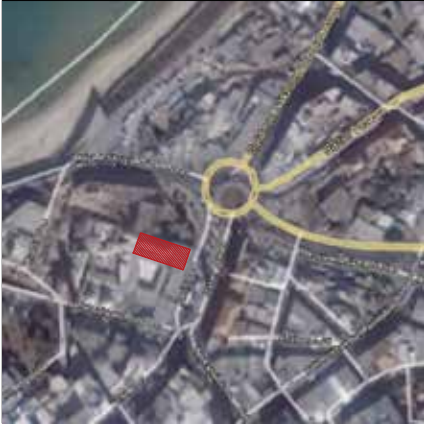
| TAŞINMAZ KÜLTÜR VE TABİAT VARLIKLARI BİLGİ FORMU | | | | | | | ANIT | ENVANTER NO | FLS_018 | | | | | | | | | | | |
|---|---|---|---|---|---|---|---|---|---|---|---|---|---|---|---|---|---|---|---|---|
| İSRAİLLİ KURUMLAR TARAFINDAN OTEL OLARAK KULLANILMASI PLANLANAN KIŞLA YAPISININ YALNIZCA ZEMİN VE BİRİNCİ KATININ BİR KISMI MEVCUT OLUP, ÜZERİNE KAT İLAVESİ YAPILMAKTADIR. | | | | | | | | | | | | | | | | | | | | |
| İSRAİLLİ BİR ŞİRKET TARAFINDAN SATIN ALINARAK OTELFONKSİYONU VERİLECEK OLAN YAPININ TAŞ MALZEME İLE İNŞA EDİLMİŞ OLAN ZEMİN VE BİRİNCİ KATI ÜZERİNE 3 KAT DAHA EKLENMEKTEDİR. | | | | | FOTOĞRAF ÇEKİM TARİHİ | | | | | OCAK 2016 | | | | | | | | | | |
| YENİ FONKSİYONA GÖRE KAT EKLEME İŞLEMİ DEVAM EDEN YAPIDA ÖZGÜN YAPIDAN KALAN ZEMİN VE BİRİNCİ KATLARDAKİ KEMERLİ PENCERELER DİKKAT ÇEKMEKTEDİR. | | | | | | | | | | | | | | | | | | | | |

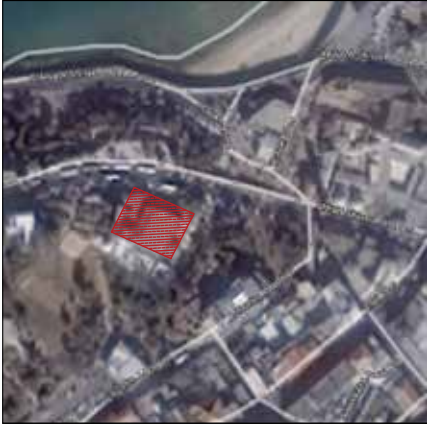
| TAŞINMAZ KÜLTÜR VE TABİAT VARLIKLARI BİLGİ FORMU | | | | | | | | ANIT | ENVANTER NO | FLS_023 | | | | | |
|--|---|---|---|---|---|---|---|---|---|---|---|---|---|---|---|
| 19. YY OSMANLI SARAY VE YÖNETİM BİNASI OLAN YAPI METRUK DURUMDA OLUP,ÖNEMLİ BİR KISMI ZARAR GÖRMÜŞTÜR. | | | | | | | | | | | | | | | |
| KESME TAŞ İLE İNŞA EDİLMİŞ OLAN YAPI SİVRİ KEMERLİ PENCERELERİ VE TAŞ SÜSLEMELİ GİRİŞ BÖLÜMÜ İLE DİKKAT ÇEKMEKTEDİR. GÜNÜMÜZDE KULLANILMAYAN YAPI ..... | | | | FOTOĞRAF ÇEKİM TARİHİ | | | | OCAK 2016 | | | | | | | |
| 1948 İHTİLAL SONRASI SABUN FABRİKASI OLARAK KULLANILMIŞ OLAN YAPI DA BETONARME ONARIM İZLERİNE RASTLANMIŞTIR. ÇATIŞINA BETONARME DÖŞEME YAPILMIŞ OLDUĞU, ANA GİRİŞ KAPISININ BETON DÖKÜLEREK KAPATILDIĞI, YAN CEPHEDEKİ BAZI PENCERE BOŞLUKLARININ DA KAPATILMIŞ OLDUĞU GÖZLEMLENMİŞTİR. | | | | ORJİNAL KULLANIM | | | | YÖNETİM YAPISI | | | | | | | |

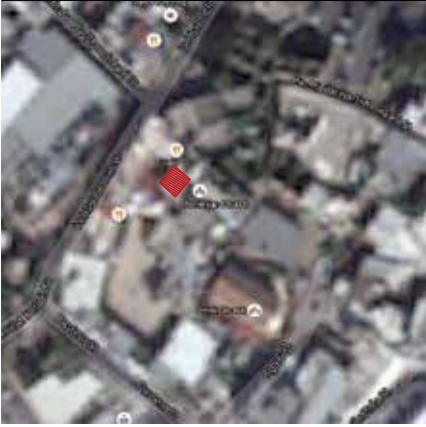
| TAŞINMAZ KÜLTÜR VE TABİAT VARLIKLARI BİLGİ FORMU | | | | | | | | | | ANIT | ENVANTER NO | FLS_027 | | | | | | |
|--|---|---|---|---|---|---|---|---|---|---|---|---|---|---|---|---|---|---|
| ZAMAN İÇERİSİNDE ÇEVRESİNE YAPILAN DOLGULARLA ÖZGÜN KOT SEVİYESİ DEĞİŞMİŞ OLAN YAPI YOL KOTUNDAN AŞAĞIDA KALMIŞ DURUMDADIR. YAPININ BÜTÜNLEŞİK DÜZENİ ÖNÜNDEN GEÇEN YOL İLE BOZULMUŞTUR. | | | | FOTOĞRAF ÇEKİM TARİHİ | | | | ŞUBAT 2015 | | | | | | | | | | |

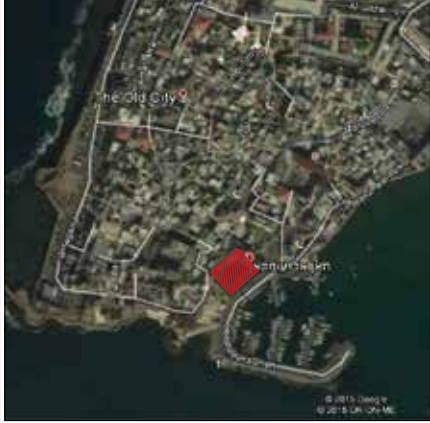
| TAŞINMAZ KÜLTÜR VE TABİAT VARLIKLARI BİLGİ FORMU | | | | | | | | | | ANIT | ENVANTER NO | FLS_031 | | | |
|---|---|---|---|---|---|---|---|---|---|---|---|---|---|---|---|
| GÜNÜMÜZDE KULLANILMAYAN YAPI STRÜKTÜREL OLARAK SAĞLAM DURUMDA OLUP, MALZEME VE YAPIM TEKNİĞİ AÇISINDAN ÖZGÜNLÜĞÜNÜ KORUMAKTADIR. | | | | FOTOĞRAF ÇEKİM TARİHİ | | | | ŞUBAT 2015 | | | | | | | |

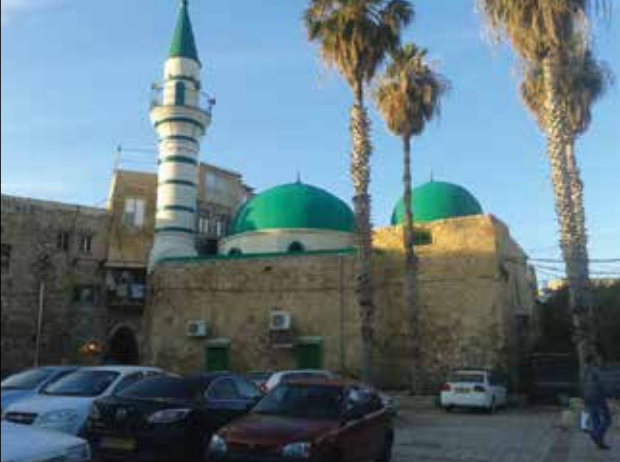
| TAŞINMAZ KÜLTÜR VE TABİAT VARLIKLARI BİLGİ FORMU | | | | | | | | | | ANIT | ENVANTER NO | FLS_033 | | | | | | | |
|--|---|---|---|---|---|---|---|---|---|---|---|---|---|---|---|---|---|---|---|
| SINAN PAŞA CAMİİ İLE BENZERLİK GÖSTERMEKTEDİR. | | | | ŞUBAT 2015 | | | | | | | | | | | | | | | |

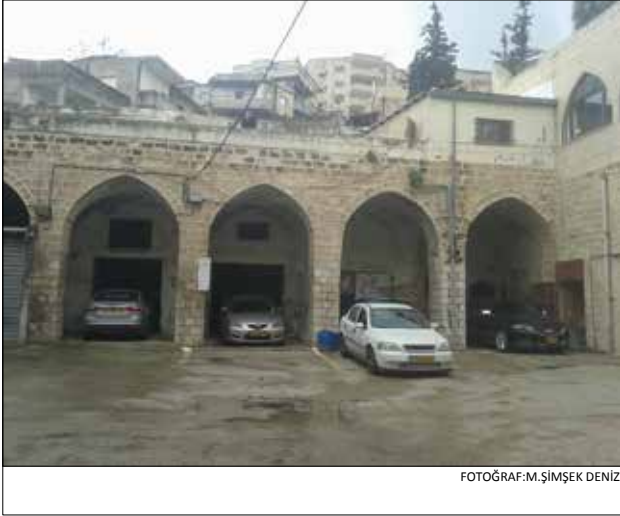
| TAŞINMAZ KÜLTÜR VE TABİAT VARLIKLARI BİLGİ FORMU | | | | | | | | | | ANIT | ENVANTER NO | FLS_037 | | | | | | | | | | |
|--|---|---|---|---|---|---|---|---|---|---|---|---|---|---|---|---|---|---|---|---|--|--|
| YAPIYA KAT İLAVESİ YAPILMIŞ, BAZI KEMERLERİN İÇİ DOLDURULMUŞTUR. GARAJ VE TAMİRHANE OLARAK KULLANILDIĞI İÇİN ÖZGÜNLÜĞÜNÜ ÖNEMLİ ÖLÇÜDE YİTİRMİŞ OLAN YAPIDA ÇİMENTO ONARIM İZLERİ GÖRÜLMEKTEDİR. | | | | | | | | | | | | | BAKIMDAN SORUMLU OLMASI GEREKEN KURULUŞ | | | | | | | | | |
| NASRA ŞEHRİNE AİT 16. YY GRAVÜRLERİNDE PAŞA HANININ RESMİ BULUNMAKTADIR. DİKDÖRTGEN PLAN ŞEMALİ, İÇ AVLULU YAPIYA ZAMAN İÇERİSİNDE 1 KAT İLAVE EDİLMİŞTİR. | | | | | | | | | | | | | | | | | | | | | | |

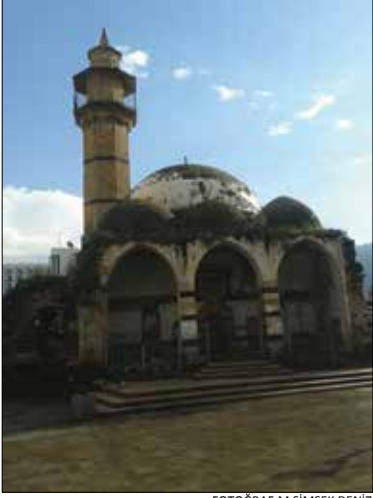
| TAŞINMAZ KÜLTÜR VE TABİAT VARLIKLARI BİLGİ FORMU | | | | | | | | | | ANIT | ENVANTER NO | FLS_035 | | | |
|---|---|---|---|---|---|---|---|---|---|---|---|---|---|---|---|
| GÜNÜMÜZDE KULLANILMAYAN YAPI YIKILMAYA TERKEDİLMİŞ DURUMDADIR. KAPISI KİLİTLİ OLDUĞU İÇİN İÇERİSİNE GİRİLEMEMİŞTİR. | | | | FOTOĞRAF ÇEKİM TARİHİ | | | | ŞUBAT 2015 | | | | | | | |

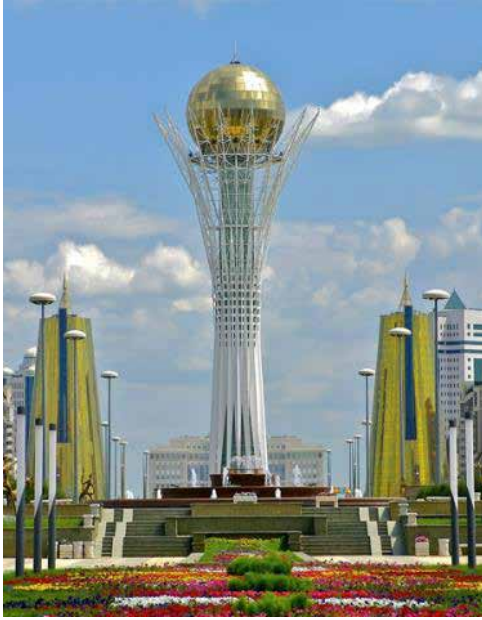
Şekil 5. Bayterek.

Bayterek Anıtı kentin simgesi olarak kullanılmaktadır. Anıtın yüksekliği 105 metredir. Astana, 1997 yılında başkent olduğu için 97 metre yüksekliğindedir ve 500 Tenge (2 dolar) karşılığında başkenti kuşbakışı izleyebileceğiniz bir gözlemevi bulunmaktadır. Bayterek anıtı uzun ömürlülüğün, bilgeliğin, huzurun ve barışın simgesi olarak görülmektedir.

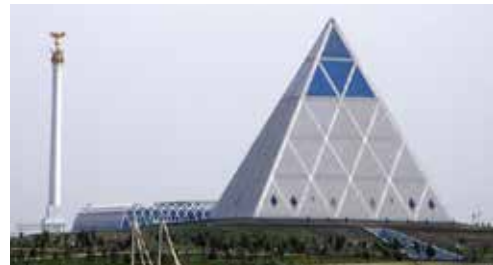
Şekil 11. Barış Piramidi.

Bir Türk inşaat firması tarafından toplam alanı 28,791 metrekare olarak yapılan Piramit, Astana'daki modern mimarinin harikalarından biri olarak şehir merkezine gelir gelmez gözüne çarpmaktadır. 77 metre uzunluğundaki bina, “Barış ve Uzlaşma Sarayı” olarak bilinmektedir. Piramit'in içinde, müze, toplantı salonları ve 1500 kişilik konser salonu da bulunmaktadır.

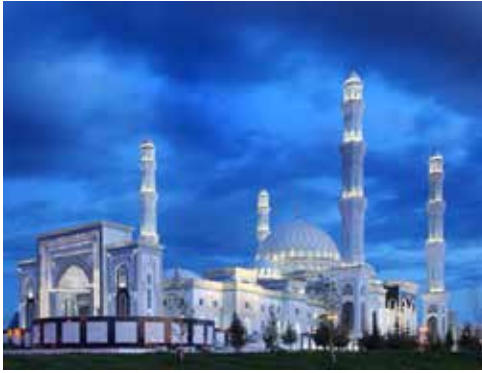
Şekil 12. Hazreti Sultan Camii.

Sadece bir camii değil aynı zamanda 8 bin kişi kapasitesine sahip, 17 bin metreka-relik alan üzerine kurulu ve sahip olduğu 10 adet kubbeyle sosyal bir tesis olma özelliği de taşıyor. Caminin sorumlusu tarafından şahsıma detaylı bir bilgi verilirken en dikkatimi çeken konu ise caminin geleneksel ve modern çizgileri bir arada barındırıyor olmasıydı. Türk bir firmanın Orta Asya bozkırlarında göğe yükselttiği göz alıcı ve insana dinginlik veren Orta Asya'nın en büyük camisi sizi alıp başka diyarlara götürüyor.
